# 時々エンジンが始動しなくなる

メルセデスベンツ

123

1979年

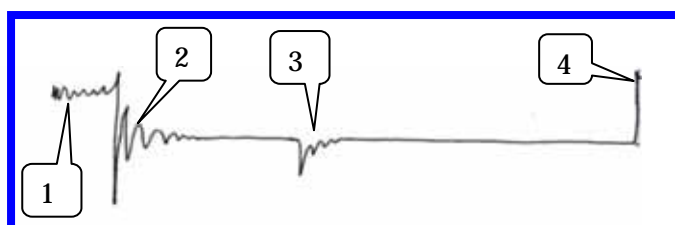
正常な点火波形。

1：火花ライン 2：コイル・コンデンサー振動 3：ポイント閉じ信号 4：点火ライン

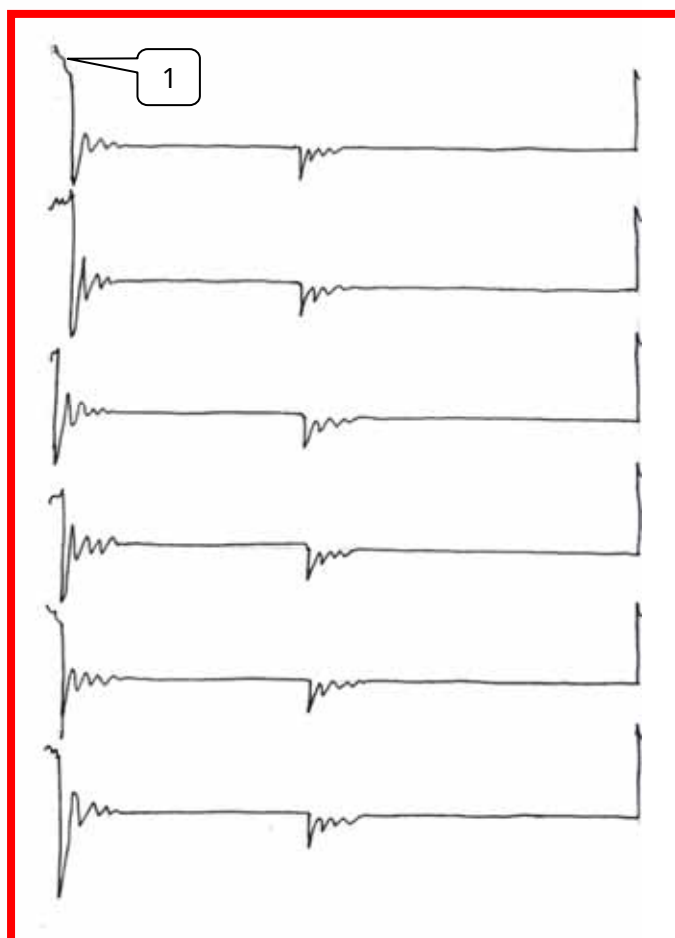
正常な波形と比べて、1の部分  
が短く、傾斜が急になっている。

「1番から6番までの火花ライン(1の部分)がすべて異常である」ということは点火に関する共通の部品(イグニッションコイル、イグニッションコイルセンターワイヤー、ローター、デストリビューターキャップ等)に異常があることを示している。

二次電圧がスパークプラグへいくまでに、どこかでリークしていることを示している。

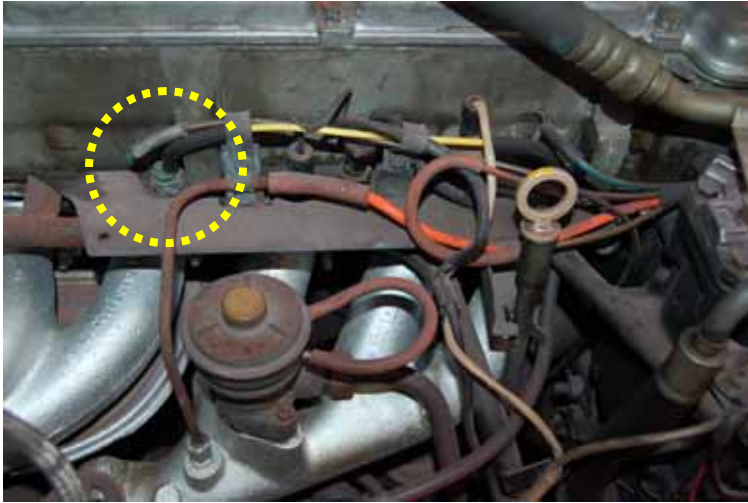
公害対策装置。  
破線の部分はバキューム関係の温度スイッチ。  
一部破損しているなので、新品に交換した。

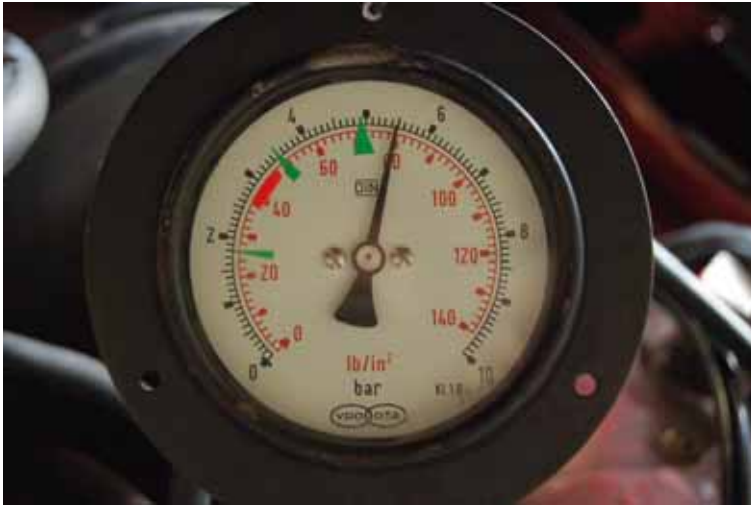
メインプレッシャーは5 .  
5 バールである。  
これは正常な状態である。

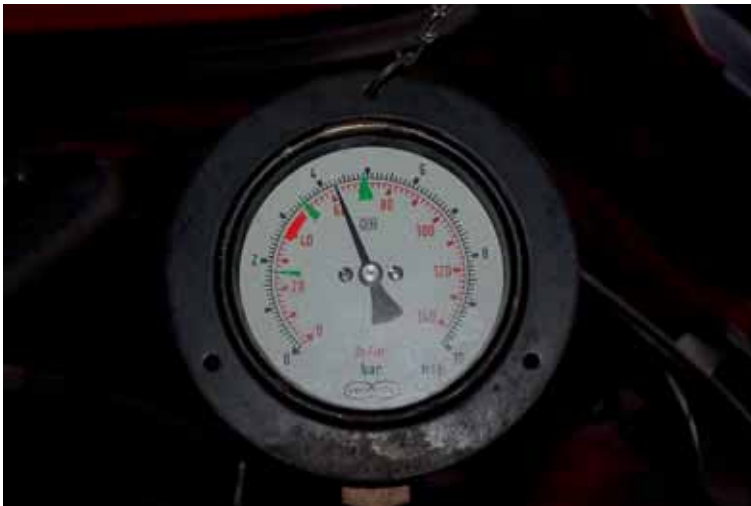
コントロールプレッシャー  
は4 . 3 バールである。  
これは正常な状態である。

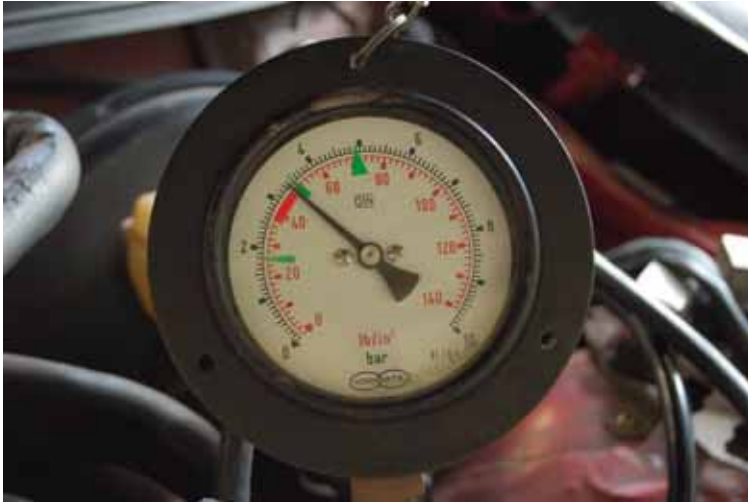
エンジン停止直後

エンジン停止直後の圧力は3.5バールを示している。  
これは正常な状態である。

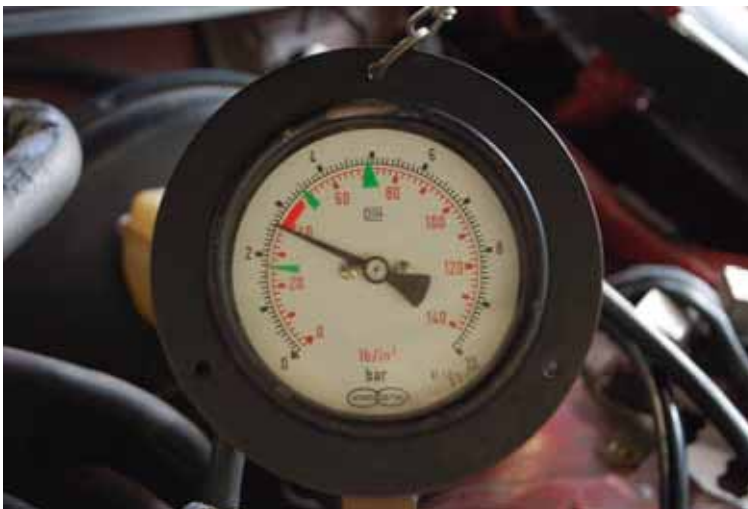
エンジン停止30分後

エンジン停止30分後の圧力は2.5バールを示している。  
(エンジン停止30分後の圧力は1.8バール以上でなければならない)  
これは正常な状態である。

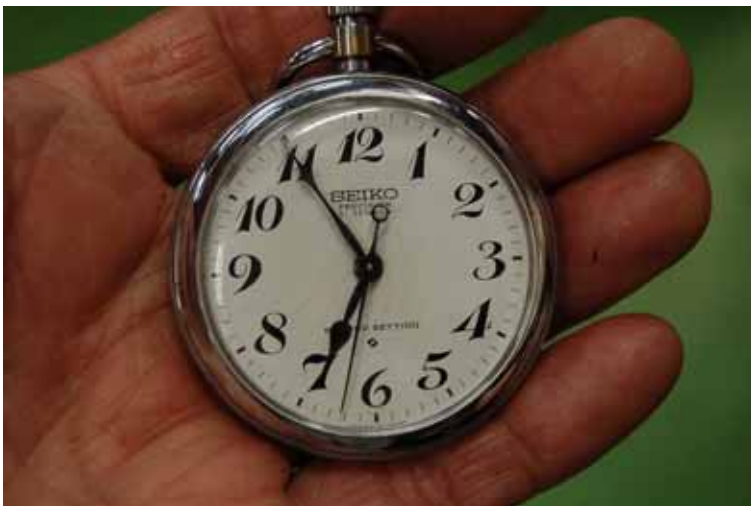
燃料タンクへ戻る燃料の量は30秒で500ccであった。

1リットルの容器がなかったので、500ccの容器で測定をした。

60秒に換算すれば1000ccになる。

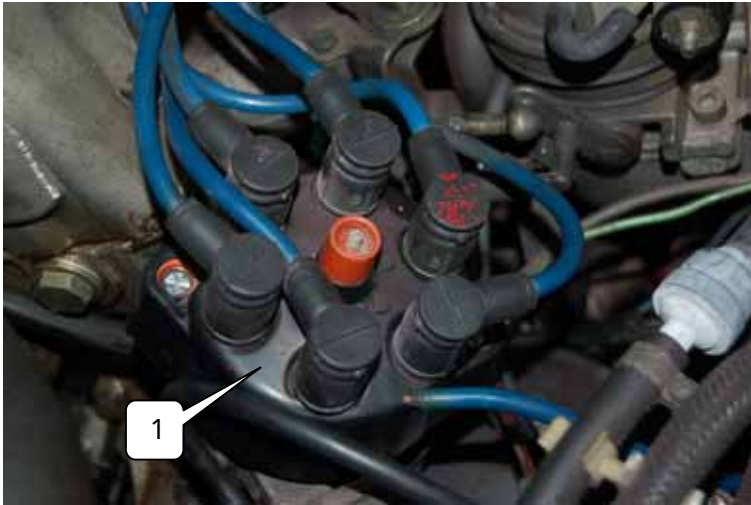
この自動車のデストリビューターキャップには、ラジオの雑音防止の目的で、黒いカバーがかぶせてある。その黒いカバーの絶縁が不良になっていて、デストリビューターキャップのセンターピースからアースにショートとしているのである。

1の黒いカバーは雑音防止用のカバーである。  
カーボンを多く含み、電気の導通がよいのであろう。

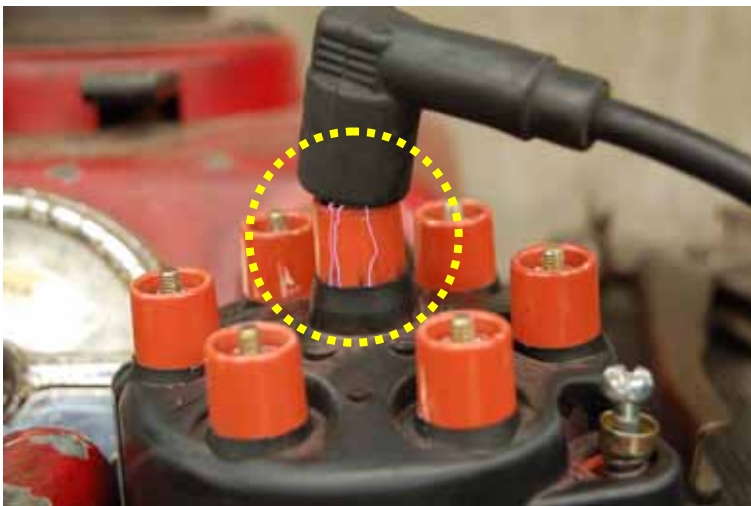
次に、デストリビューターキャップを取り外してセンター - の端子に高圧を掛けたところ、激しい勢いで火が飛ぶ。デストリビューターキャップの絶縁が不良になっている。

デストリビューターキャップのセンタータワーに2万ボルトの高圧を掛けて、絶縁テストをしたところ、写真のように簡単に火が飛んでしまった。

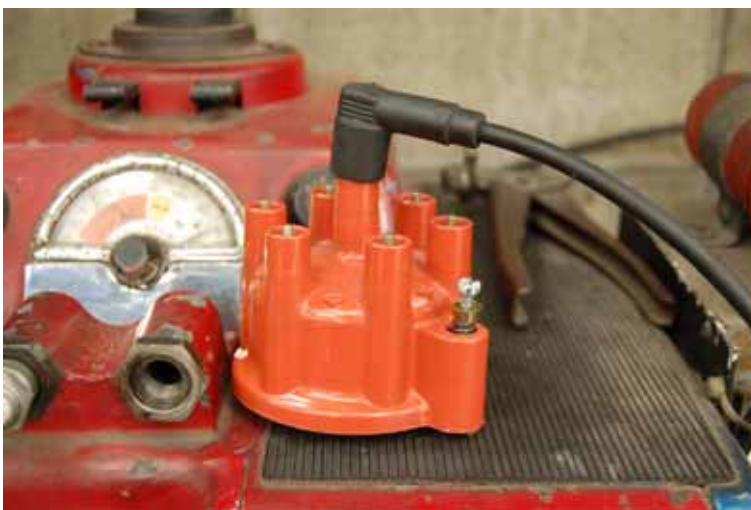
デストリビューターキャップの単体テストでは火が飛ばない。  
これなら使用が可能である。

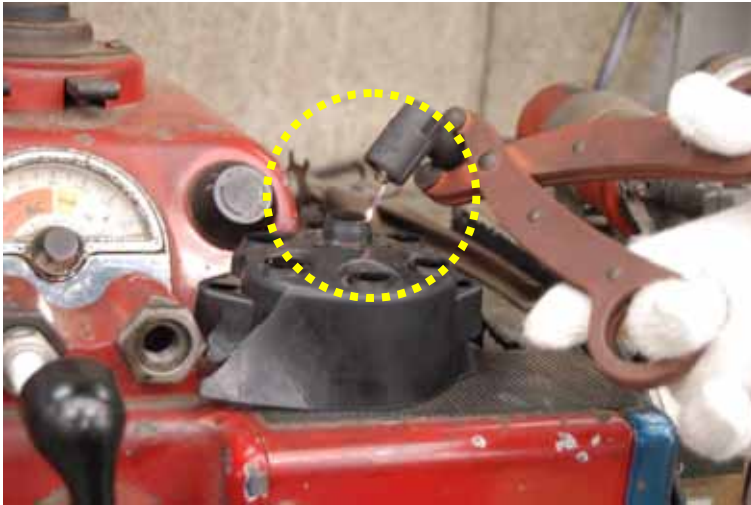
取り外した雑音防止用の黒いカバーに2万ボルトの高圧電気を掛けたところ、火花が飛んだ。  
破線の部分は火花が飛んでいるところ。
